**NUOVE OSSERVAZIONI GEOMORFOLOGICHE
SUL LAGO DELL'ACCESA (MASSA MARITTIMA, TOSCANA)**

**NEW GEOMORPHOLOGICAL OBSERVATIONS ON THE ACCESA LAKE
(MASSA MARITTIMA, TUSCANY)**

MAURIZIO NEGRI

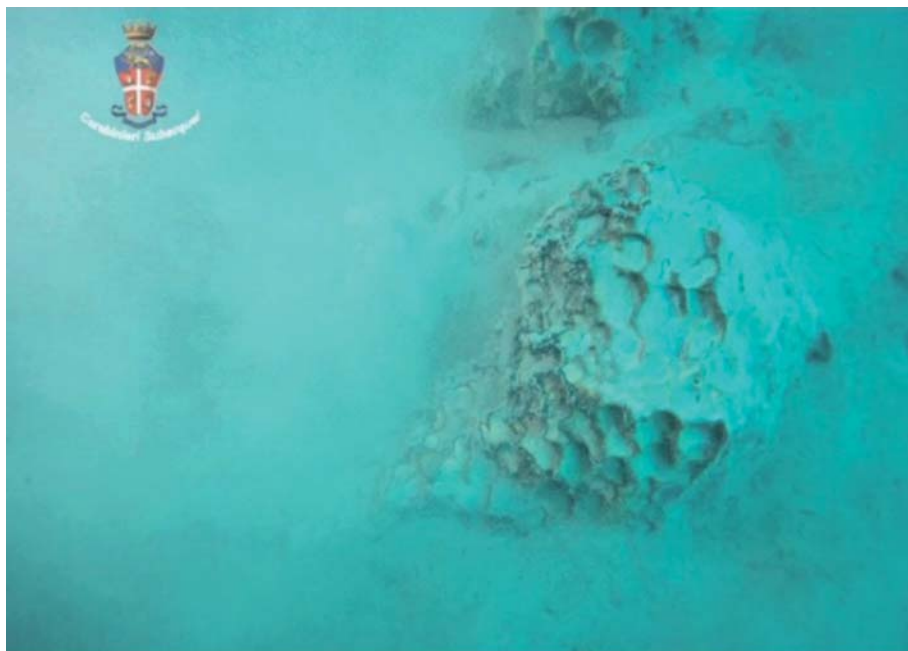
Fig. 7 – Scallops su affioramenti di rocce carsificabili presenti sul fondo del Lago dell'Accesa nel secondo punto d'immersione (foto: Carabinieri Subacquei).

L’immersione è stata effettuata congiuntamente dai sommozzatori militari (da Genova era stata fatta arrivare una squadra di 4 subacquei con furgone attrezzato contenente gommone, motore ed apparati per immersione e ripresa foto-video) e da due membri del G.S.M.M. che hanno svolto la funzione di “guida” sui luoghi di maggiore interesse. Grazie alle riprese dei Carabinieri è stato possibile documentare il flusso delle acque sotterranee che sgorgano limpissime dal fondo del lago (la visibilità era di alcuni metri) con una buona portata ed una temperatura di 23°C, un ambiente totalmente diverso rispetto a quello della prima immersione, dove la temperatura era di circa 7°C e la visibilità di circa 70 cm. Durante l’immersione è stato inoltre possibile documentare con fotografie e filmati le caratteristiche del fondo di questo bacino secondario del lago, probabilmente originatosi come dolina di crollo. A sostegno di questa ipotesi sono le morfologie rilevate su banchi rocciosi presenti in alcune zone del fondale e conosciute come “scallops” (fig. 6). In generale si tratta di concavità asimmetriche con dimensioni che vanno da pochi centimetri ad alcuni decimetri (le dimensioni sono inversamente proporzionali alla velocità della corrente) che si formano in condotte carsiche in pressione, cioè completamente invase dall’acqua, per effetto di turbolenze nel flusso idraulico in prossimità della parete. Nel Lago dell’Accesa, presso il secondo punto d’immersione, sono stati individuati banchi rocciosi nei quali sono ancora riconoscibili superfici a “scallops”, testimonianza di un regime idraulico all’interno di una cavità in pressione (freatica) che adesso non esiste più.
